# 小林市 道路法面・構造物長寿命化修繕計画

（切土法面、盛土法面、擁壁工）

（令和 7 年 3 月改訂）

小林市 建設課

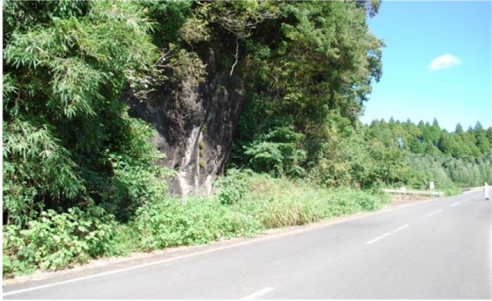
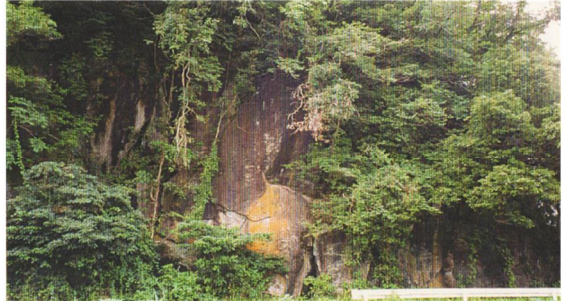
| <b>切土法面</b> | <b>【75】 2級市道 木切倉・瀬ノ口線：施設番号1002B001 判定区分：Ⅱb</b> |

| 所見： <b>落石</b> は剥離性のものが大半を占めるものと思われる。またかなりの湧水が確認できる。 | |

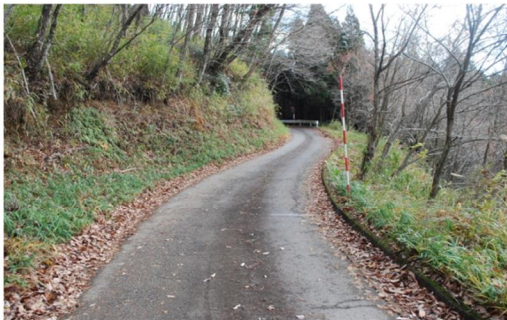
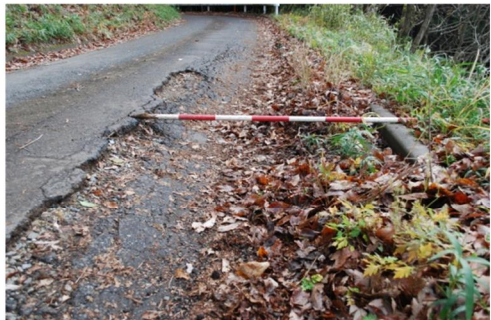
| <b>盛土法面</b> | <b>【3125】 その他市道 池ノ尾・大平線：施設番号3016F003 判定区分：Ⅲb</b> |

| 所見：本道路は、山間地斜面部に切盛によって作られた道路で、 <b>盛土側が沈下</b> シクラック等が生じたと考えられる。 | |

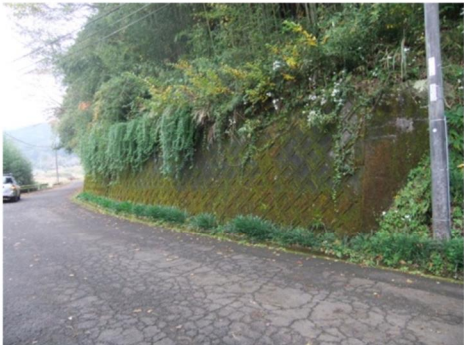
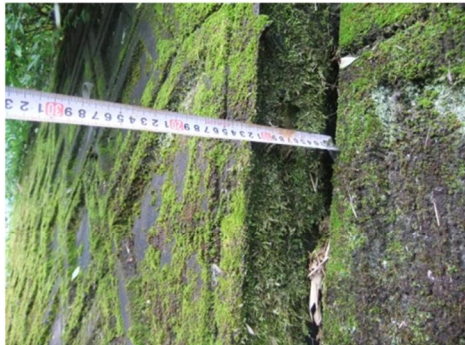
| <b>擁壁工</b> | <b>【3056】 2級市道 今別府・八久保線：施設番号3007G002 判定区分：Ⅱb</b> |

| 所見：偏土圧による <b>山留ブロック積の変状</b> 及び <b>ブロック積前面側溝のひびわれ、破損</b> が見られる。これは上部自然斜面での滑落及びすべり等が原因と思われる。<br>今後の対応：上部自然斜面の切り取りを行い、厚層基材吹付で法面を保護することが望まれる。軽量法枠など | |
