第二次スクリーニングの優先度評価結果一覧

宅地カルテ(第二次スクリーニング計画の作成(1))

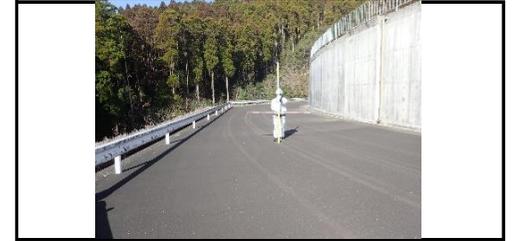
写真1 盛土頭部の状況（変化なし）

写真2 盛土頭部の状況（変化なし）

写真3 盛土内の状況（変化なし）

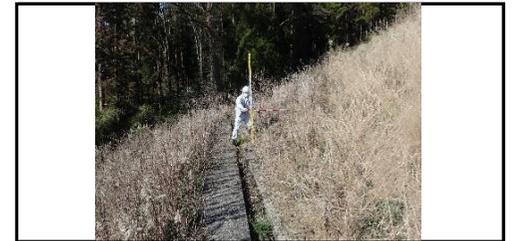
写真4 盛土内の状況（変化なし）

写真5 盛土内の状況（変化なし）

写真6 盛土法面の状況（変化なし）

写真7 盛土法面の状況（変化なし）

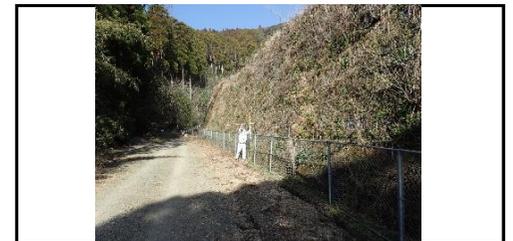
写真8 盛土法面の状況（変化なし）

写真9 盛土全景（変化なし）

写真10 法面保護の状況（変化なし）

写真11 法面保護の状況（変化なし）

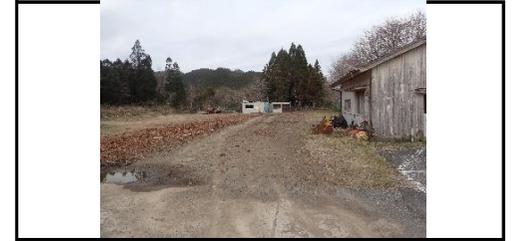
写真1 盛土全景（変化なし）

写真2 盛土法面の状況（変化なし）

写真3 盛土法面の状況（変化なし）

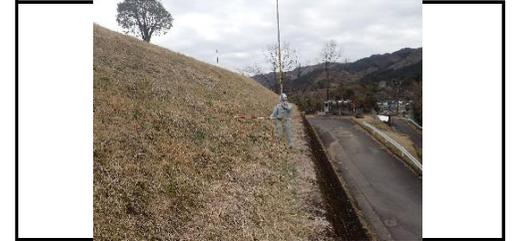
写真1 盛土全景（変化なし）

写真2 盛土全景（変化なし）

写真3 盛土法面の状況（変化なし）

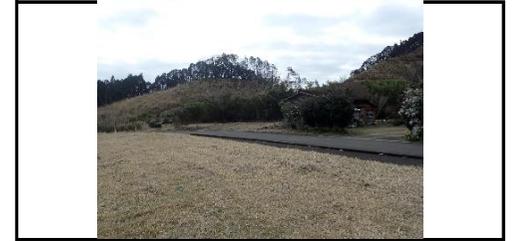
写真1 盛土内の状況（変化なし）

写真2 盛土内の状況（変化なし）

写真3 盛土内の状況（変化なし）

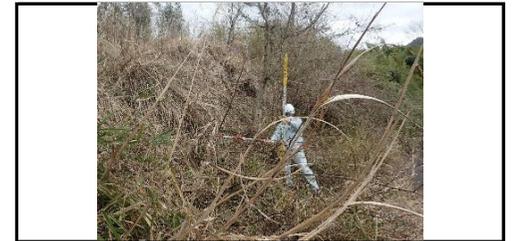
写真4 盛土内の状況（変化なし）

写真5 盛土内の状況（変化なし）

写真6 盛土内の状況（変化なし）

写真7 盛土内の状況（変化なし）

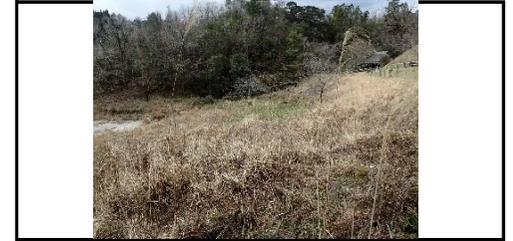
写真1 盛土内の状況（変化なし）

写真2 盛土内の状況（変化なし）

写真3 盛土内の状況（変化なし）

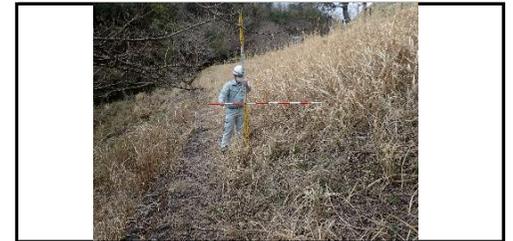
写真4 盛土法面の状況（変化なし）

写真5 盛土内の状況（変化なし）

写真6 盛土内の状況（変化なし）

写真7 盛土法面の状況（変化なし）

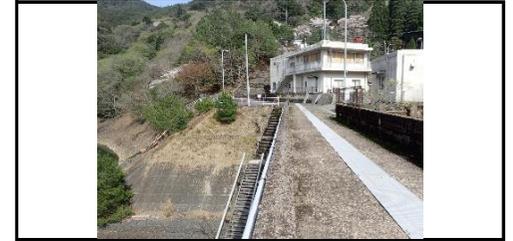
写真1 盛土法面の状況（変化なし）

写真2 盛土法面の状況（変化なし）

写真3 盛土法面の状況（変化なし）

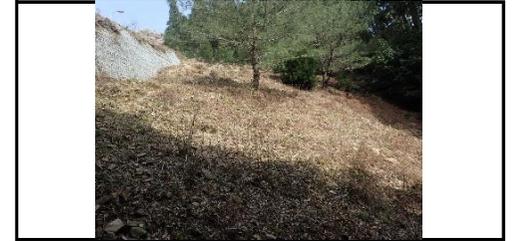
写真1 盛土法面の状況（変化なし）

写真2 盛土法面の状況（変化なし）

写真3 盛土法面の状況（変化なし）

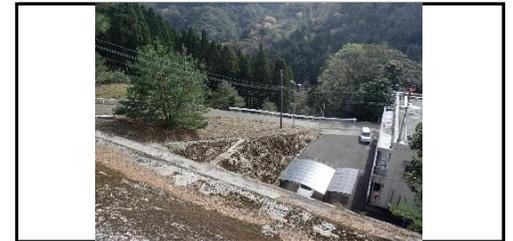
写真4 盛土法面の状況（変化なし）

写真5 盛土法面の状況（変化なし）

写真6 盛土内の状況（変化なし）

写真7 盛土内の状況（変化なし）

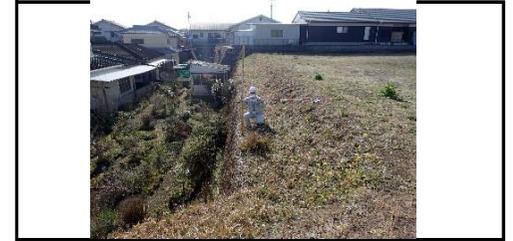
写真1 盛土内の状況（変化なし）

写真2 盛土内の状況（変化なし）

写真3 盛土法面の状況（変化なし）

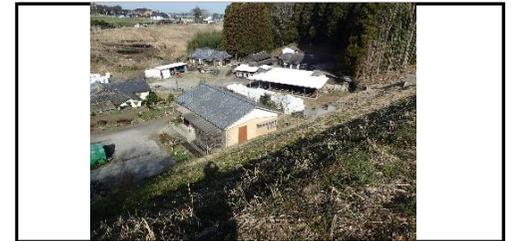
写真4 盛土法面の状況（変化なし）

写真5 盛土内の状況（変化なし）

写真6 盛土法面の状況（変化なし）

写真7 盛土内の状況（変化なし）

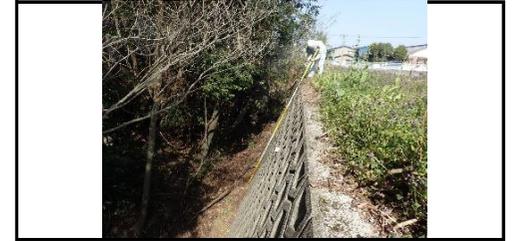
写真1 盛土内の状況（変化なし）

写真2 盛土内の状況（変化なし）

写真3 盛土内の状況（変化なし）

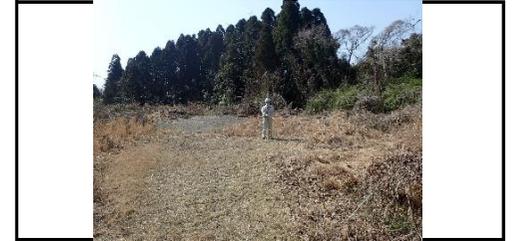
写真1 盛土内の状況（変化なし）

写真2 盛土内の状況（変化なし）

写真3 盛土法面の状況（変化なし）

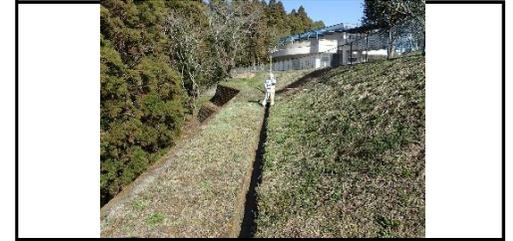
写真1 盛土内の状況（変化なし）

写真2 盛土内の状況（変化なし）

写真3 盛土法面の状況（変化なし）

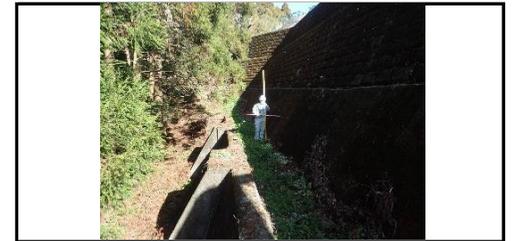
写真4 盛土法面の状況（変化なし）

写真5 盛土法面の状況（変化なし）

写真7 盛土法面の状況（変化なし）

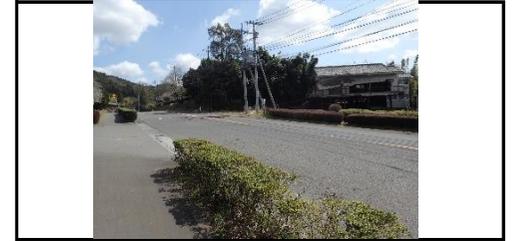
写真1 盛土内の状況（変化なし）

写真3 盛土内の状況（変化なし）

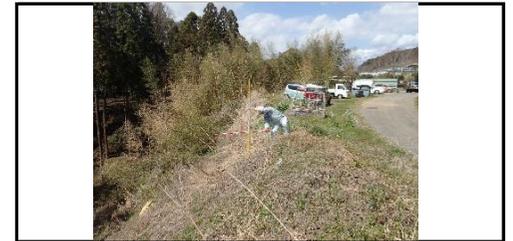
写真4 盛土内の状況（変化なし）

写真7 盛土内の状況（変化なし）
