第二次スクリーニングの優先度評価結果一覧

宅地カルテ(第二次スクリーニング計画の作成(1))

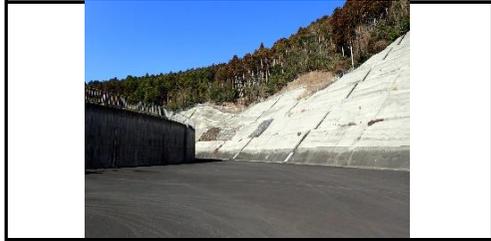
写真1 盛土頭部の状況（変化なし）

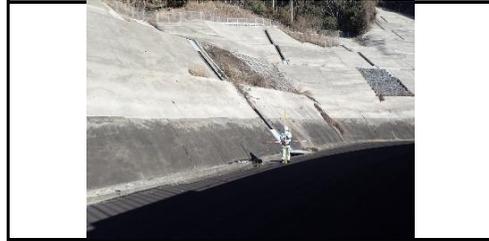
写真2 盛土頭部の状況（変化なし）

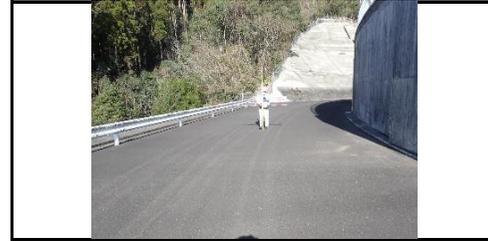
写真3 盛土内の状況（変化なし）

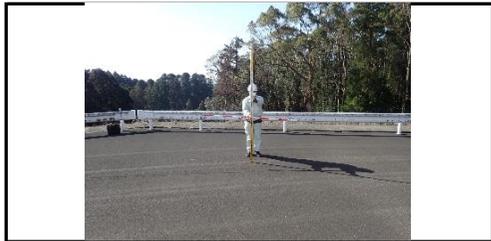
写真5 盛土内の状況（変化なし）

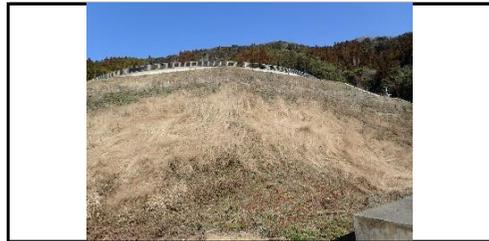
写真6 盛土法面の状況（変化なし）

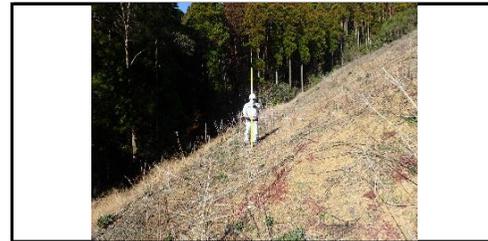
写真7 盛土法面の状況（変化なし）

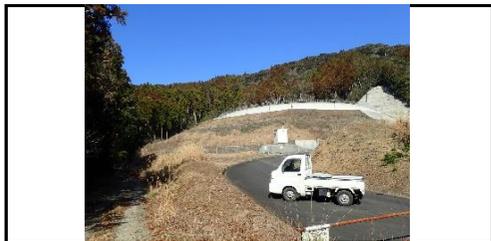
写真9 盛土全景（変化なし）

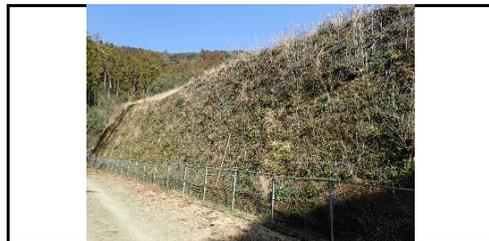
写真10 法面保護の状況（変化なし）

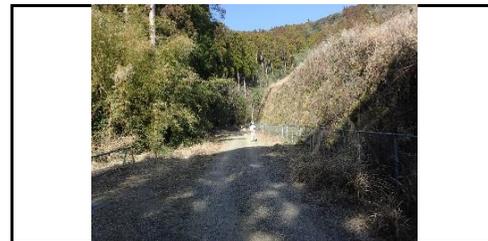
写真11 法面保護の状況（変化なし）

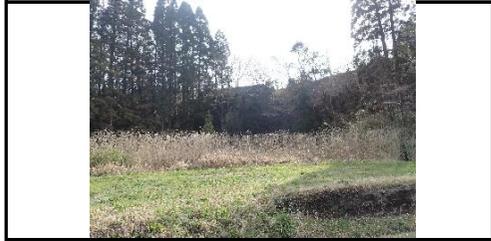
写真1 盛土全景（変化なし）

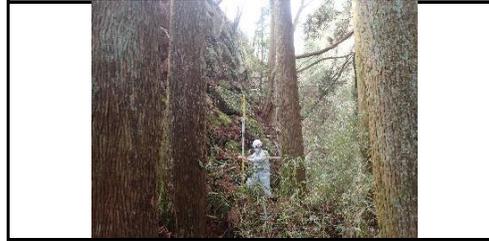
写真2 盛土法面の状況（変化なし）

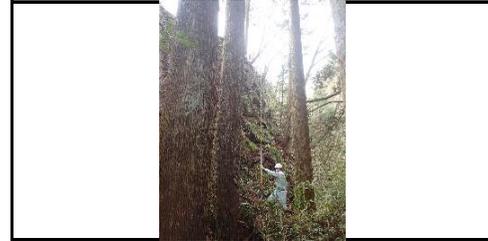
写真3 盛土法面の状況（変化なし）

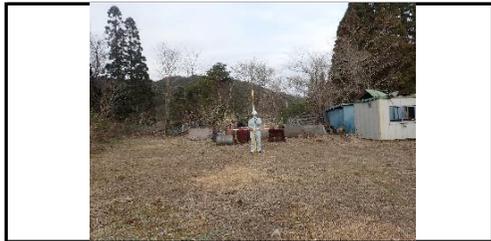
写真5 盛土内の状況（変化なし）

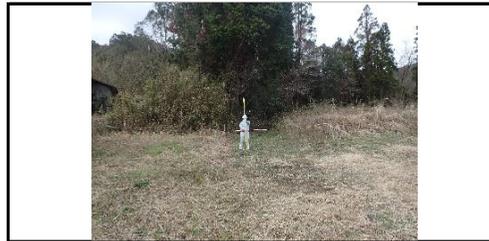
写真6 盛土内の状況（変化なし）

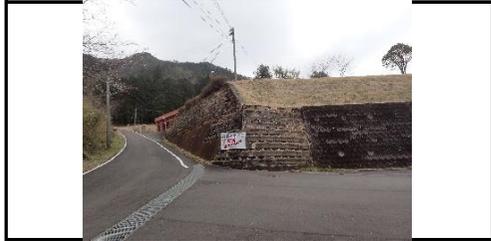
写真1 盛土全景（変化なし）

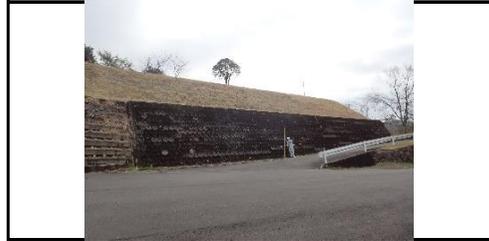
写真2 盛土全景（変化なし）

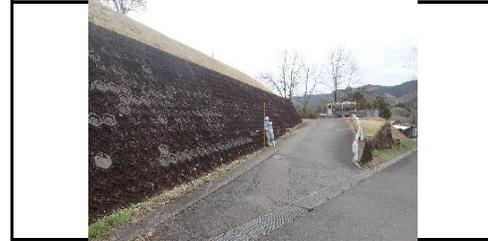
写真3 盛土法面の状況（変化なし）

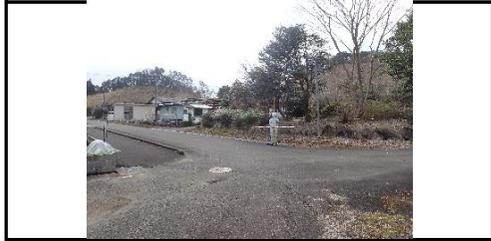
写真1 盛土内の状況（変化なし）

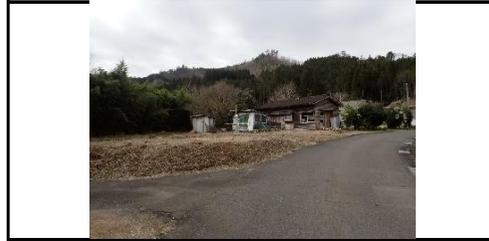
写真2 盛土内の状況（変化なし）

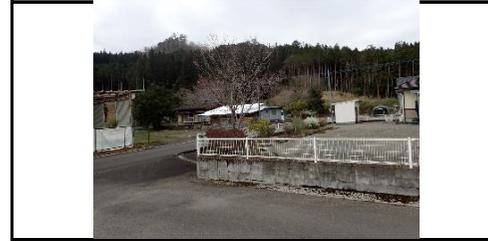
写真3 盛土内の状況（変化なし）

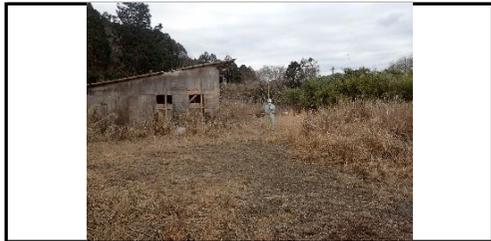
写真5 盛土内の状況（変化なし）

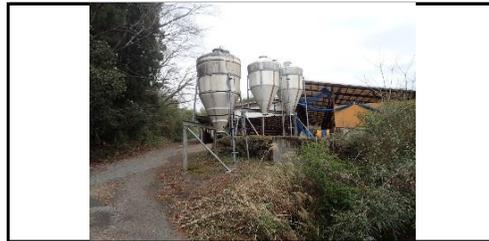
写真6 盛土内の状況（変化なし）

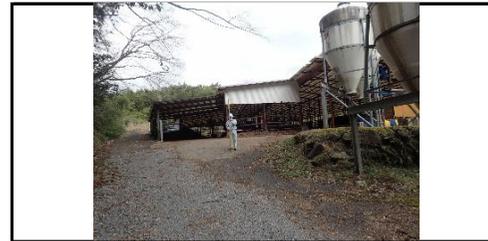
写真7 盛土内の状況（変化なし）

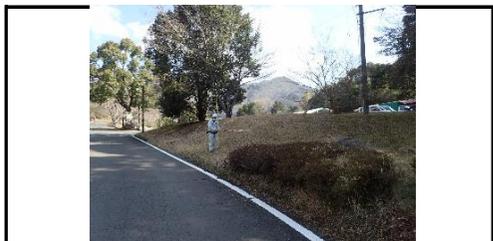
写真1 盛土法面の状況（変化なし）

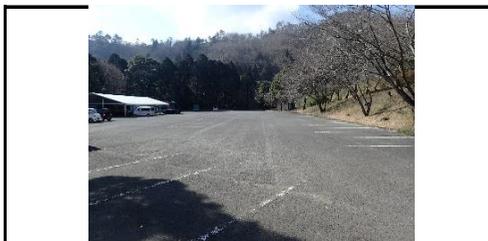
写真2 盛土内の状況（変化なし）

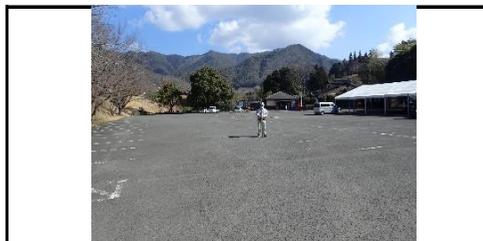
写真3 盛土内の状況（変化なし）

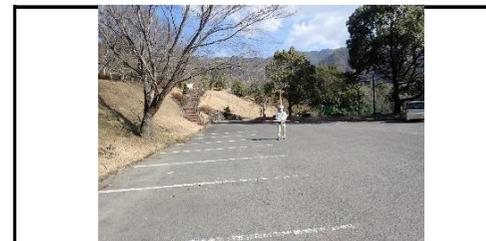
写真4 盛土内の状況（変化なし）

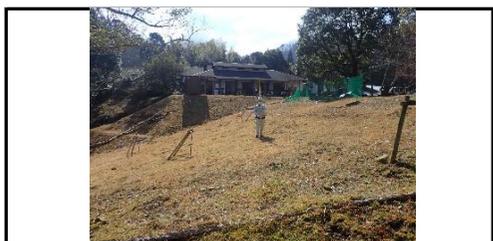
写真5 盛土法面の状況（変化なし）

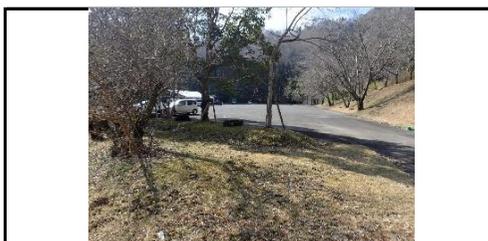
写真6 盛土内の状況（変化なし）

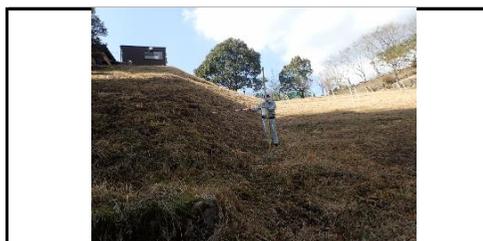
写真7 盛土法面の状況（変化なし）

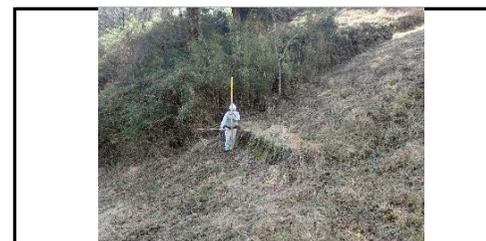
写真8 盛土法面の状況（変化なし）

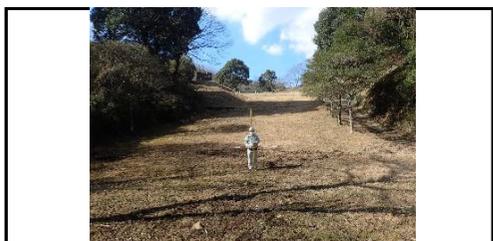
写真9 盛土法面の状況（変化なし）

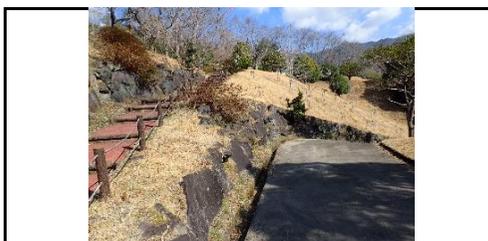
写真10 盛土法面の状況（変化なし）

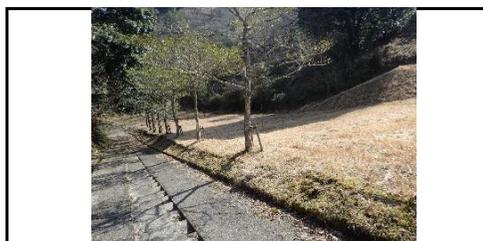
写真11 盛土法面の状況（変化なし）

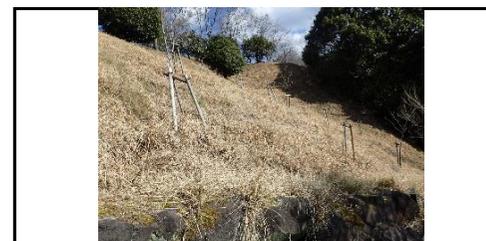
写真12 盛土法面の状況（変化なし）

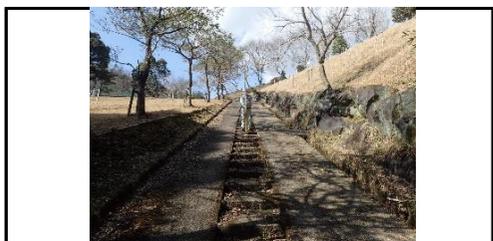
写真13 盛土法面の状況（変化なし）

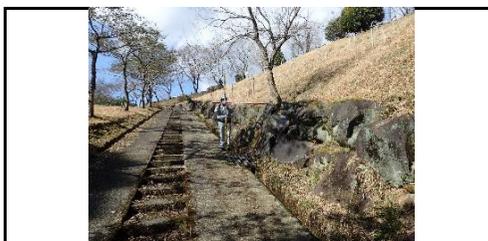
写真14 盛土法面の状況（変化なし）

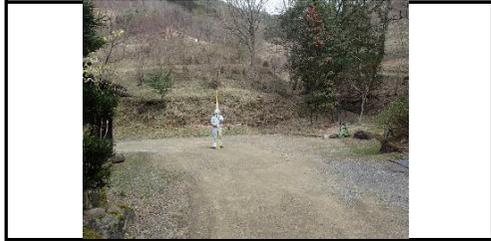
写真1 盛土内の状況（変化なし）

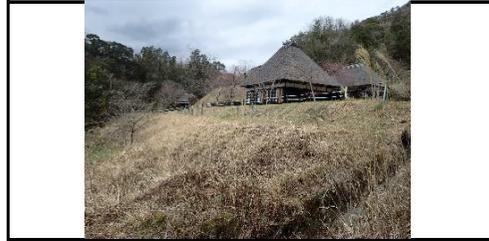
写真2 盛土内の状況（変化なし）

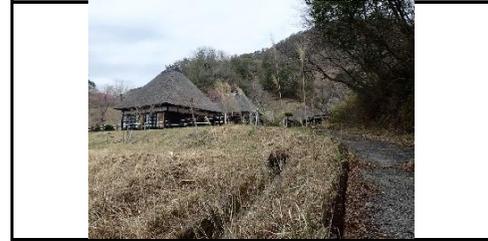
写真3 盛土内の状況（変化なし）

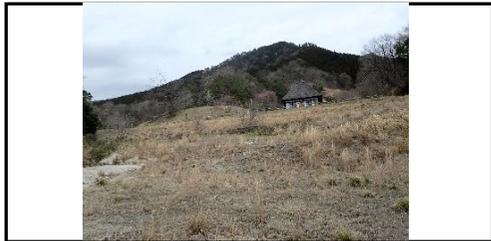
写真5 盛土内の状況（変化なし）

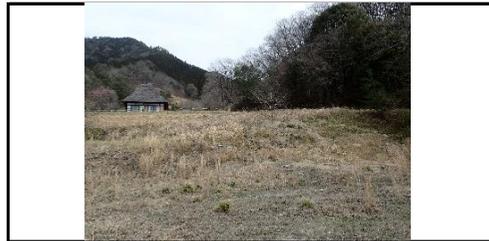
写真6 盛土内の状況（変化なし）

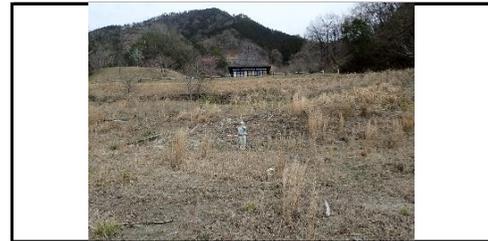
写真7 盛土法面の状況（変化なし）

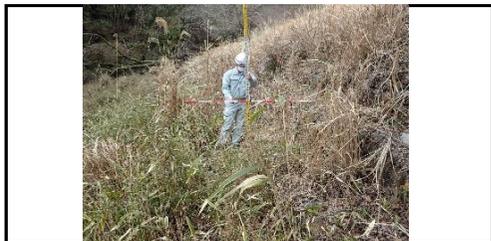
写真9 盛土法面の状況（変化なし）

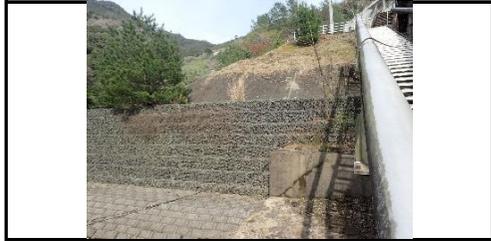
写真1 盛土法面の状況（変化なし）

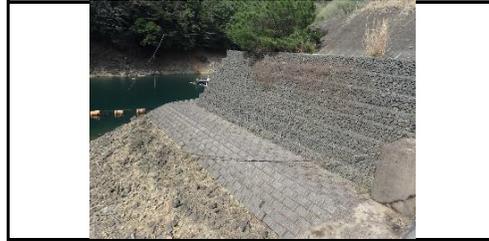
写真2 盛土法面の状況（変化なし）

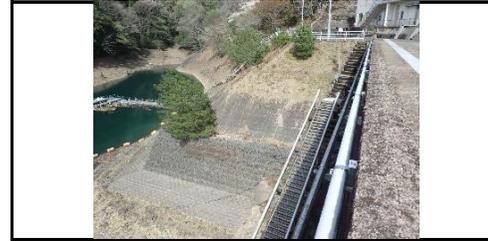
写真3 盛土法面の状況（変化なし）

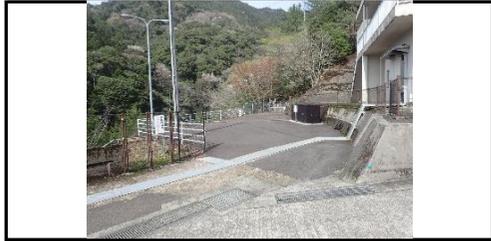
写真5 盛土内の状況（変化なし）

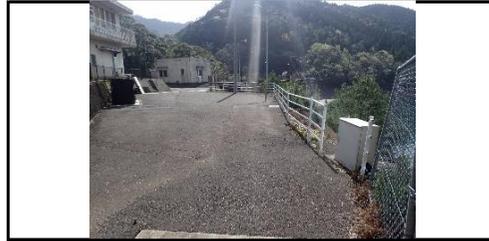
写真6 盛土内の状況（変化なし）

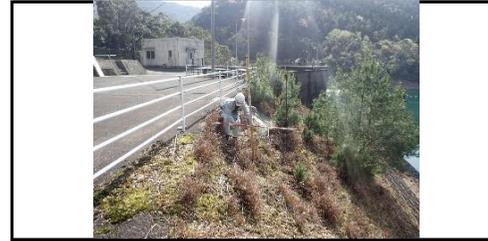
写真7 盛土法面の状況（変化なし）

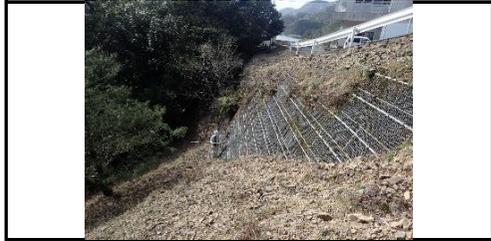
写真1 盛土法面の状況（変化なし）

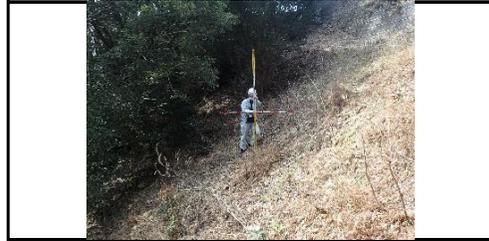
写真2 盛土法面の状況（変化なし）

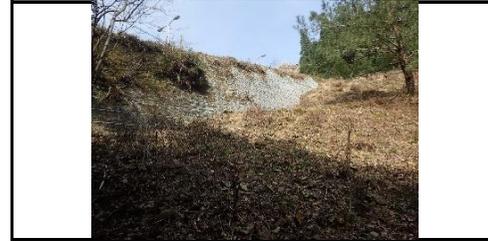
写真3 盛土法面の状況（変化なし）

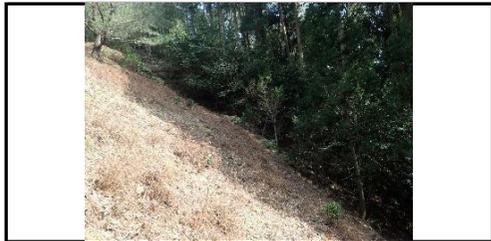
写真5 盛土法面の状況（変化なし）

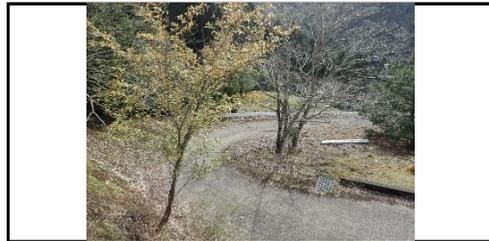
写真6 盛土内の状況（変化なし）

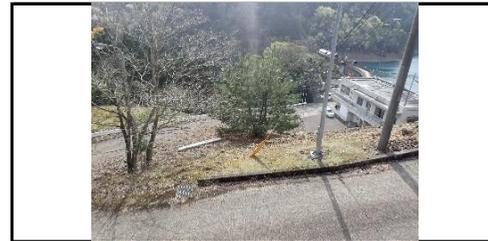
写真7 盛土内の状況（変化なし）

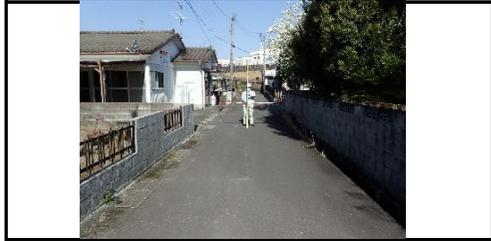
写真1 盛土内の状況（変化なし）

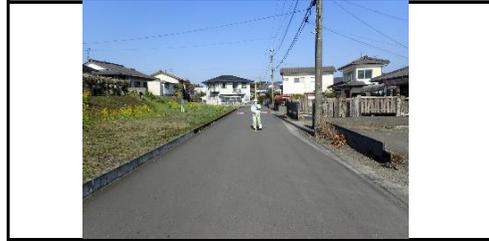
写真2 盛土内の状況（変化なし）

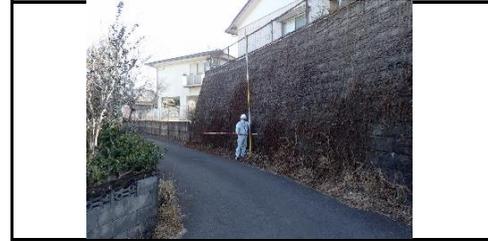
写真3 盛土法面の状況（変化なし）

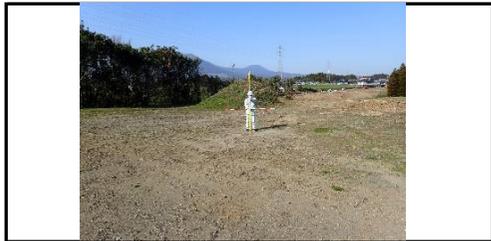
写真5 盛土内の状況（変化なし）

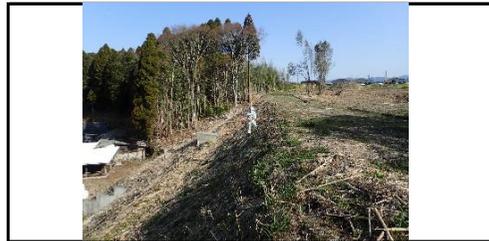
写真6 盛土法面の状況（変化なし）

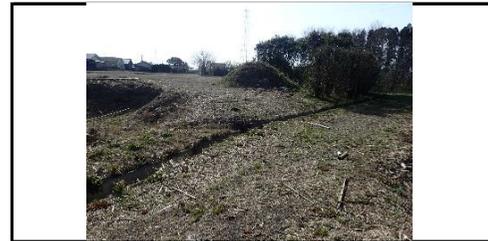
写真7 盛土内の状況（変化なし）

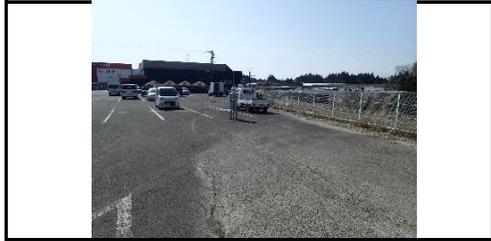
写真1 盛土内の状況（変化なし）

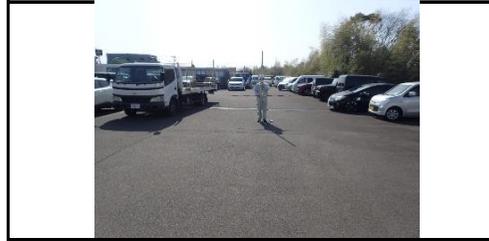
写真2 盛土内の状況（変化なし）

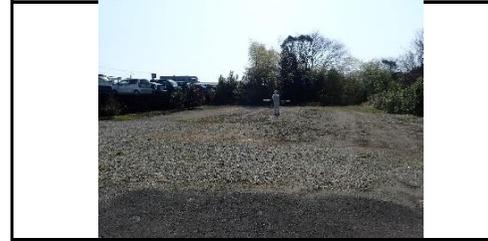
写真3 盛土内の状況（変化なし）

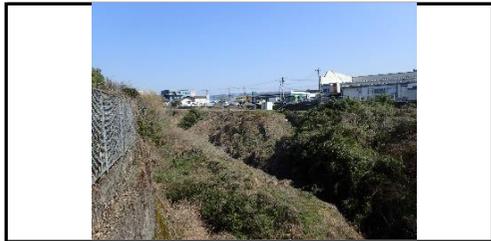
写真5 盛土全景（変化なし）

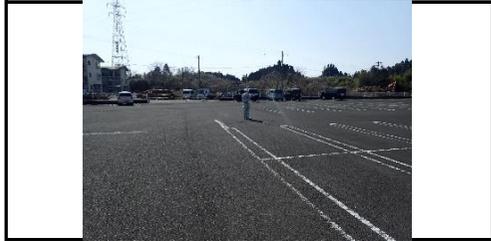
写真1 盛土内の状況（変化なし）

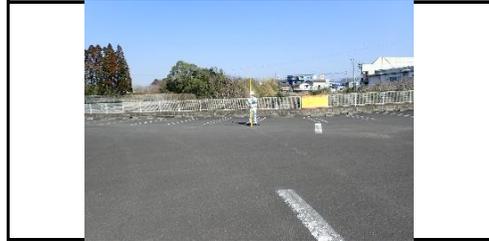
写真2 盛土内の状況（変化なし）

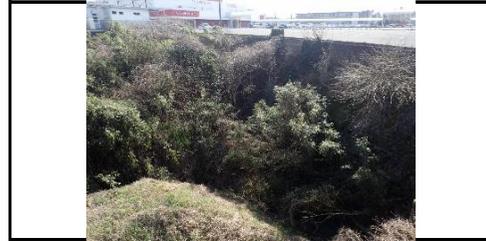
写真3 盛土法面の状況（変化なし）

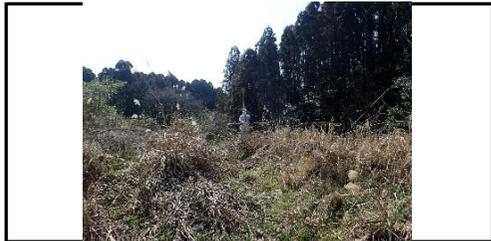
写真5 盛土内の状況（変化なし）

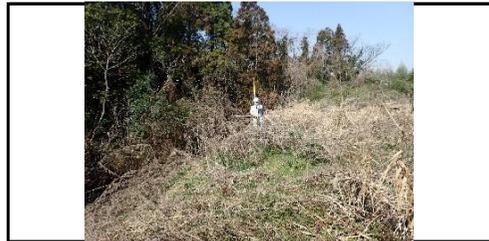
写真6 盛土法面の状況（変化なし）

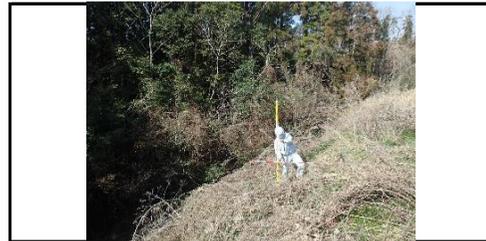
写真7 盛土法面の状況（変化なし）

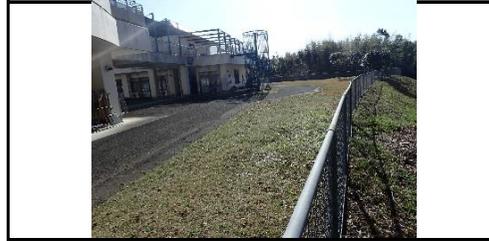
写真2 盛土内の状況（変化なし）

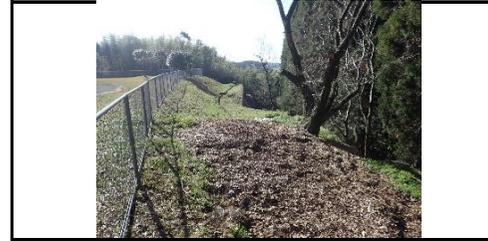
写真3 盛土法面の状況（変化なし）

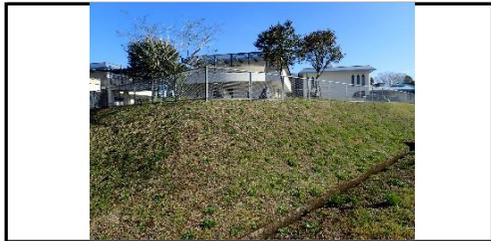
写真5 盛土法面の状況（変化なし）

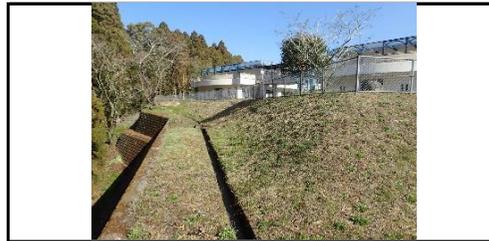
写真6 盛土法面の状況（変化なし）

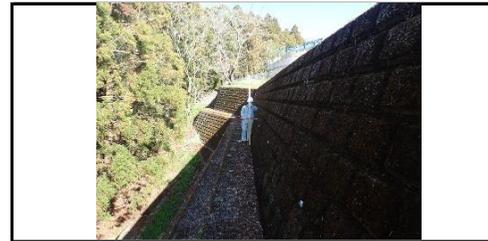
写真7 盛土法面の状況（変化なし）

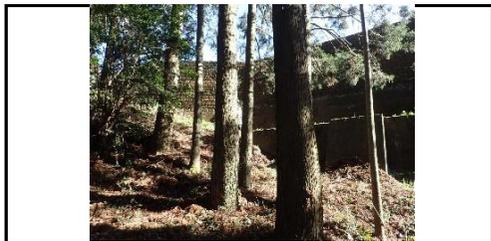
写真9 盛土法面の状況（変化なし）

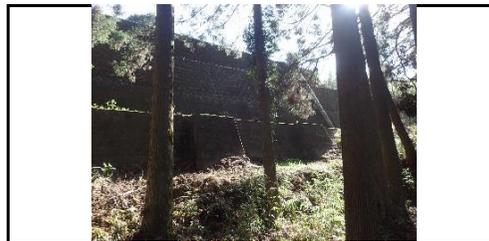
写真10 盛土法面の状況（変化なし）

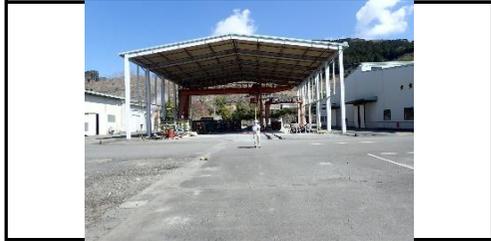
写真1 盛土内の状況（変化なし）

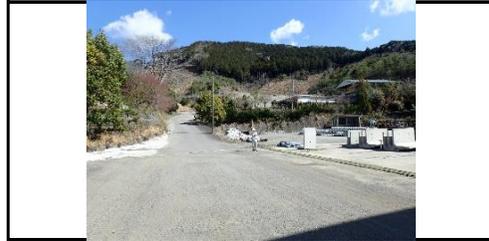
写真2 盛土内の状況（変化なし）

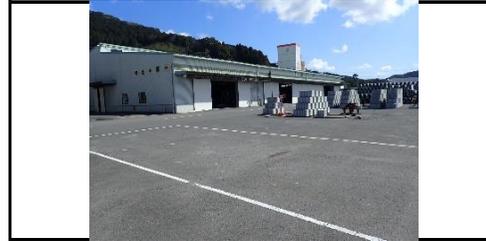
写真3 盛土内の状況（変化なし）

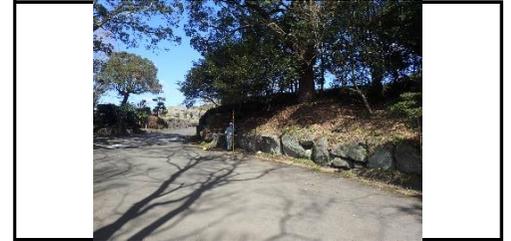
写真4 盛土内の状況（変化なし）

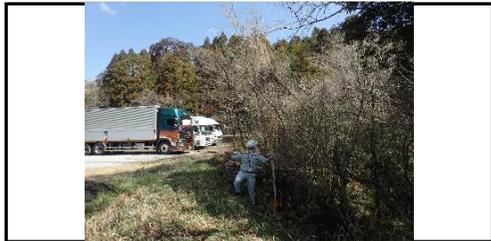
写真5 盛土内の状況（変化なし）

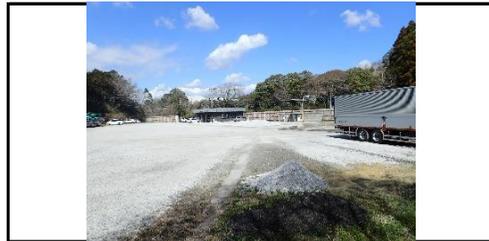
写真6 盛土内の状況（変化なし）

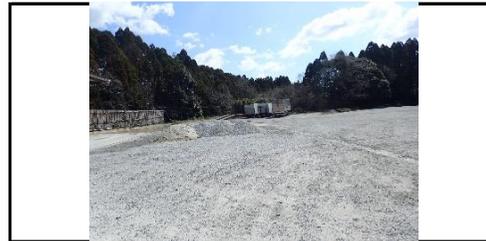
写真7 盛土内の状況（変化なし）

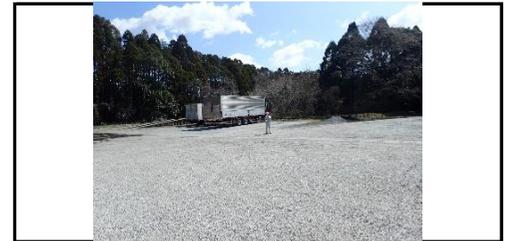
写真8 盛土内の状況（変化なし）

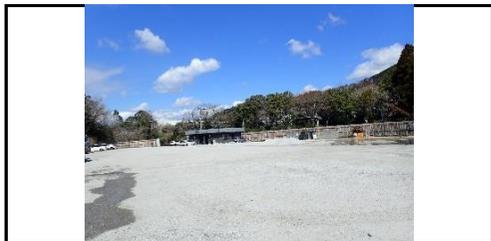
写真9 盛土内の状況（変化なし）

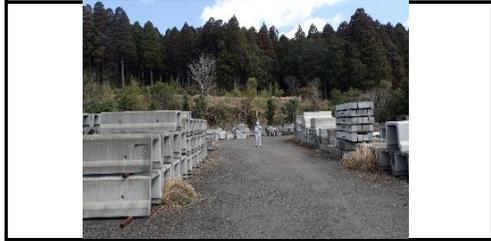
写真1 盛土内の状況（変化なし）

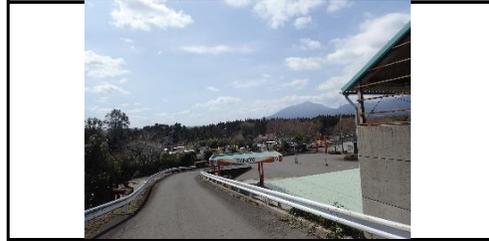
写真2 盛土内の状況（変化なし）

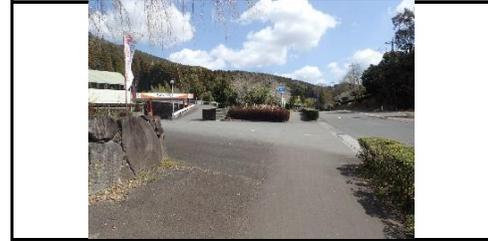
写真3 盛土内の状況（変化なし）

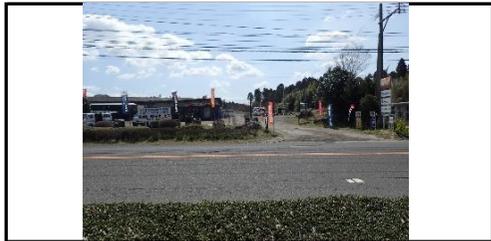
写真5 盛土内の状況（変化なし）

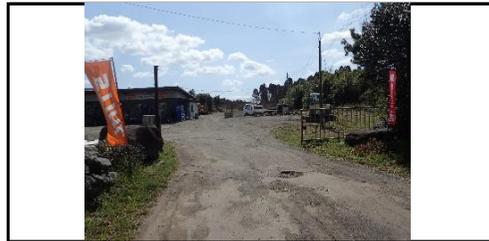
写真6 盛土内の状況（変化なし）

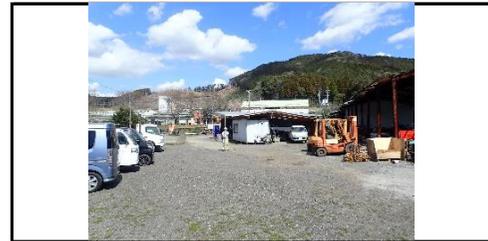
写真7 盛土内の状況（変化なし）

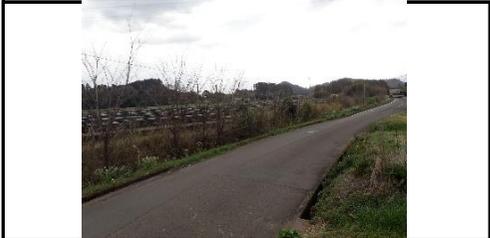
写真1 盛土内の状況（変化なし）

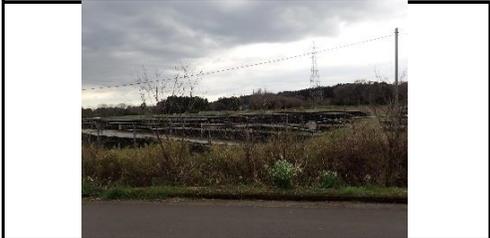
写真2 盛土内の状況（変化なし）

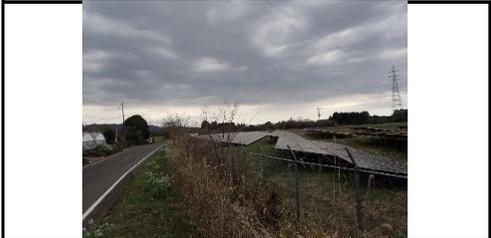
写真3 盛土内の状況（変化なし）

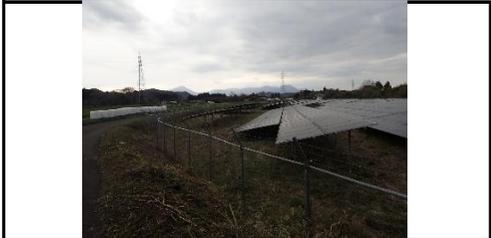
写真4 盛土内の状況（変化なし）

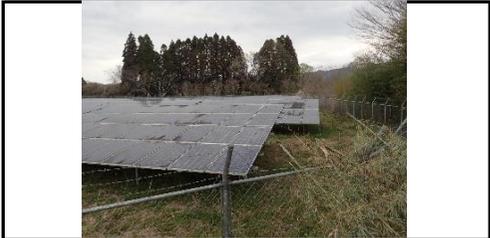
写真5 盛土内の状況（変化なし）

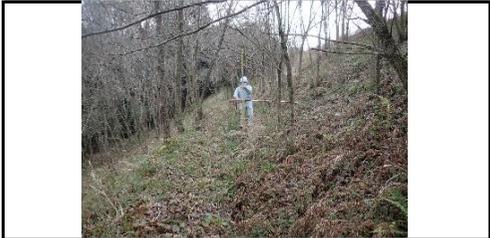
写真6 盛土法面の状況（変化なし）

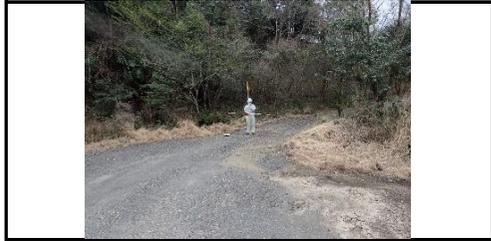
写真1 盛土内の状況（変化なし）

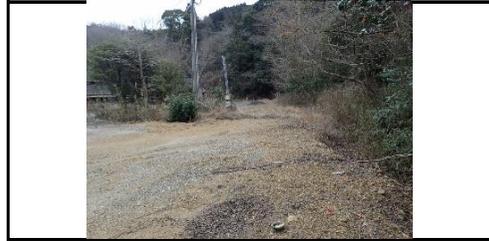
写真2 盛土内の状況（変化なし）

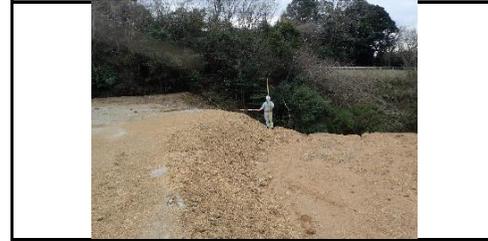
写真3 盛土法面の状況（変化なし）

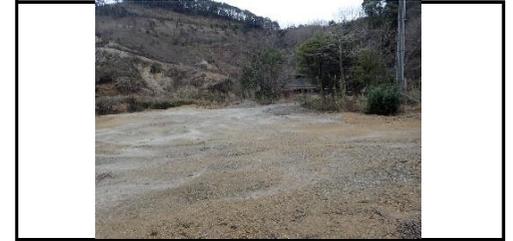
写真4 盛土内の状況（変化なし）

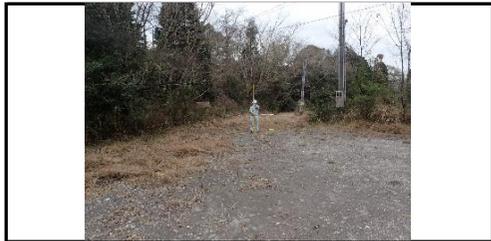
写真5 盛土内の状況（変化なし）

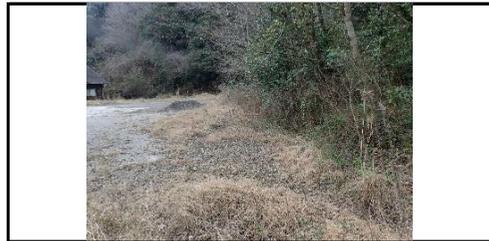
写真6 盛土内の状況（変化なし）

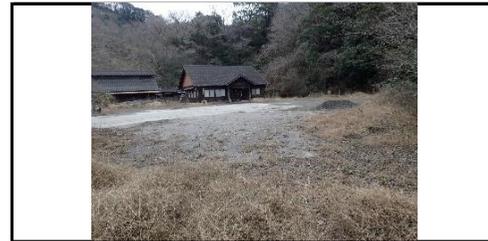
写真7 盛土内の状況（変化なし）

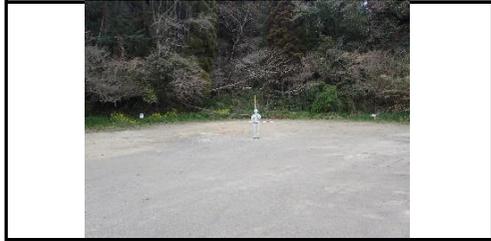
写真1 盛土内の状況（変化なし）

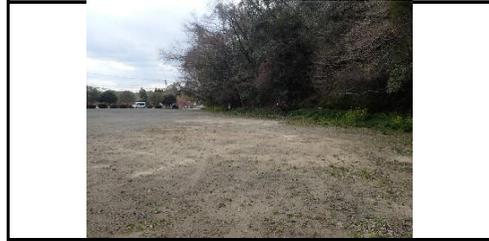
写真2 盛土内の状況（変化なし）

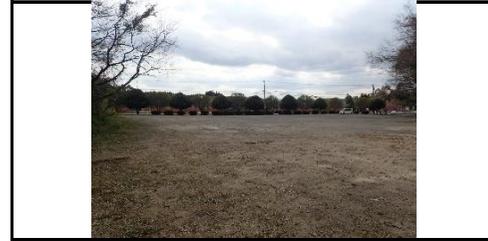
写真3 盛土内の状況（変化なし）

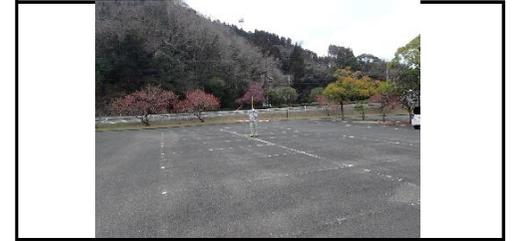
写真4 盛土内の状況（変化なし）

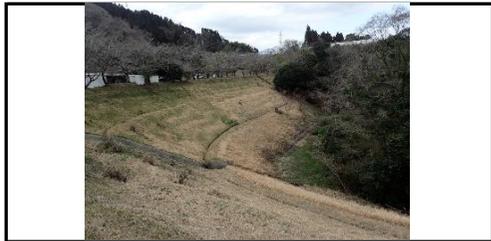
写真5 盛土法面の状況（変化なし）

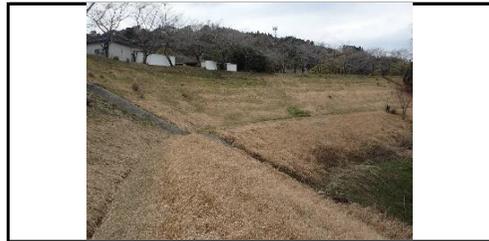
写真6 盛土法面の状況（変化なし）

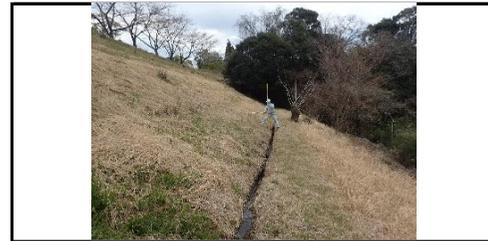
写真7 盛土法面の状況（変化なし）

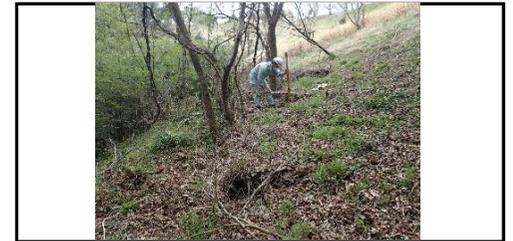
写真8 盛土法面の状況（変化なし）

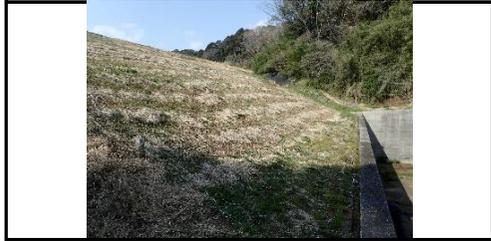
写真1 盛土法面の状況（変化なし）

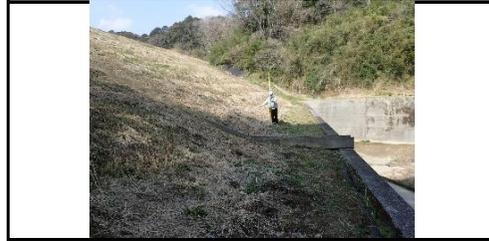
写真2 盛土法面の状況（変化なし）

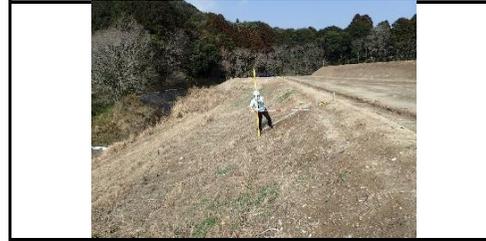
写真3 盛土法面の状況（変化なし）

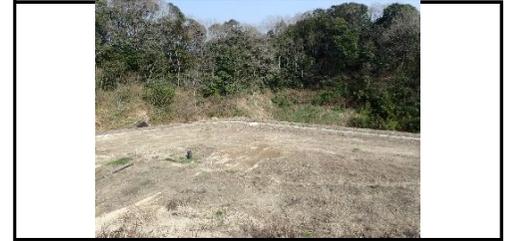
写真4 盛土内の状況（変化なし）

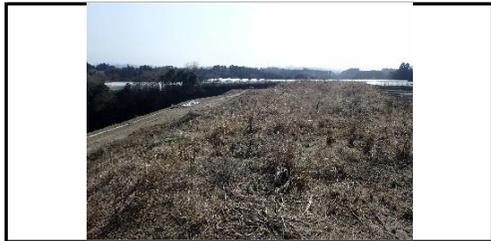
写真5 盛土内の状況（変化なし）

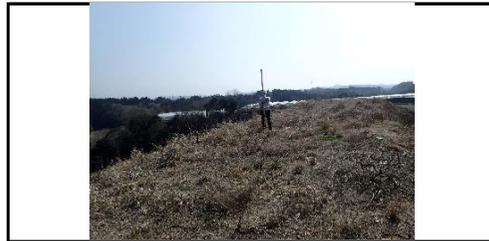
写真6 盛土内の状況（変化なし）

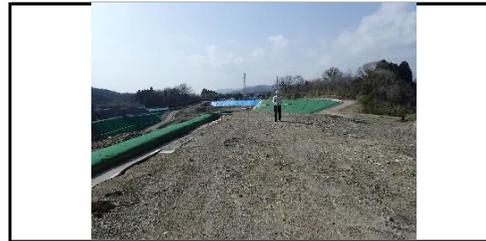
写真7 盛土内の状況（変化なし）

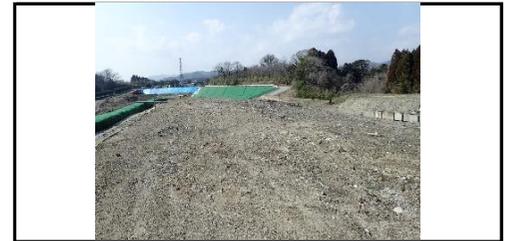
写真8 盛土内の状況（変化なし）
